MINERALOGISCHE UND BODENMECHANISCHE UNTERSUCHUNGEN AN  
RUTSCHMASSEN AUS DEM VALLE CENTRAL (COSTA RICA)

von K. KNOBLICH, B. SANNER und C. TORRES<sup>\*)</sup>

Kurzfassung

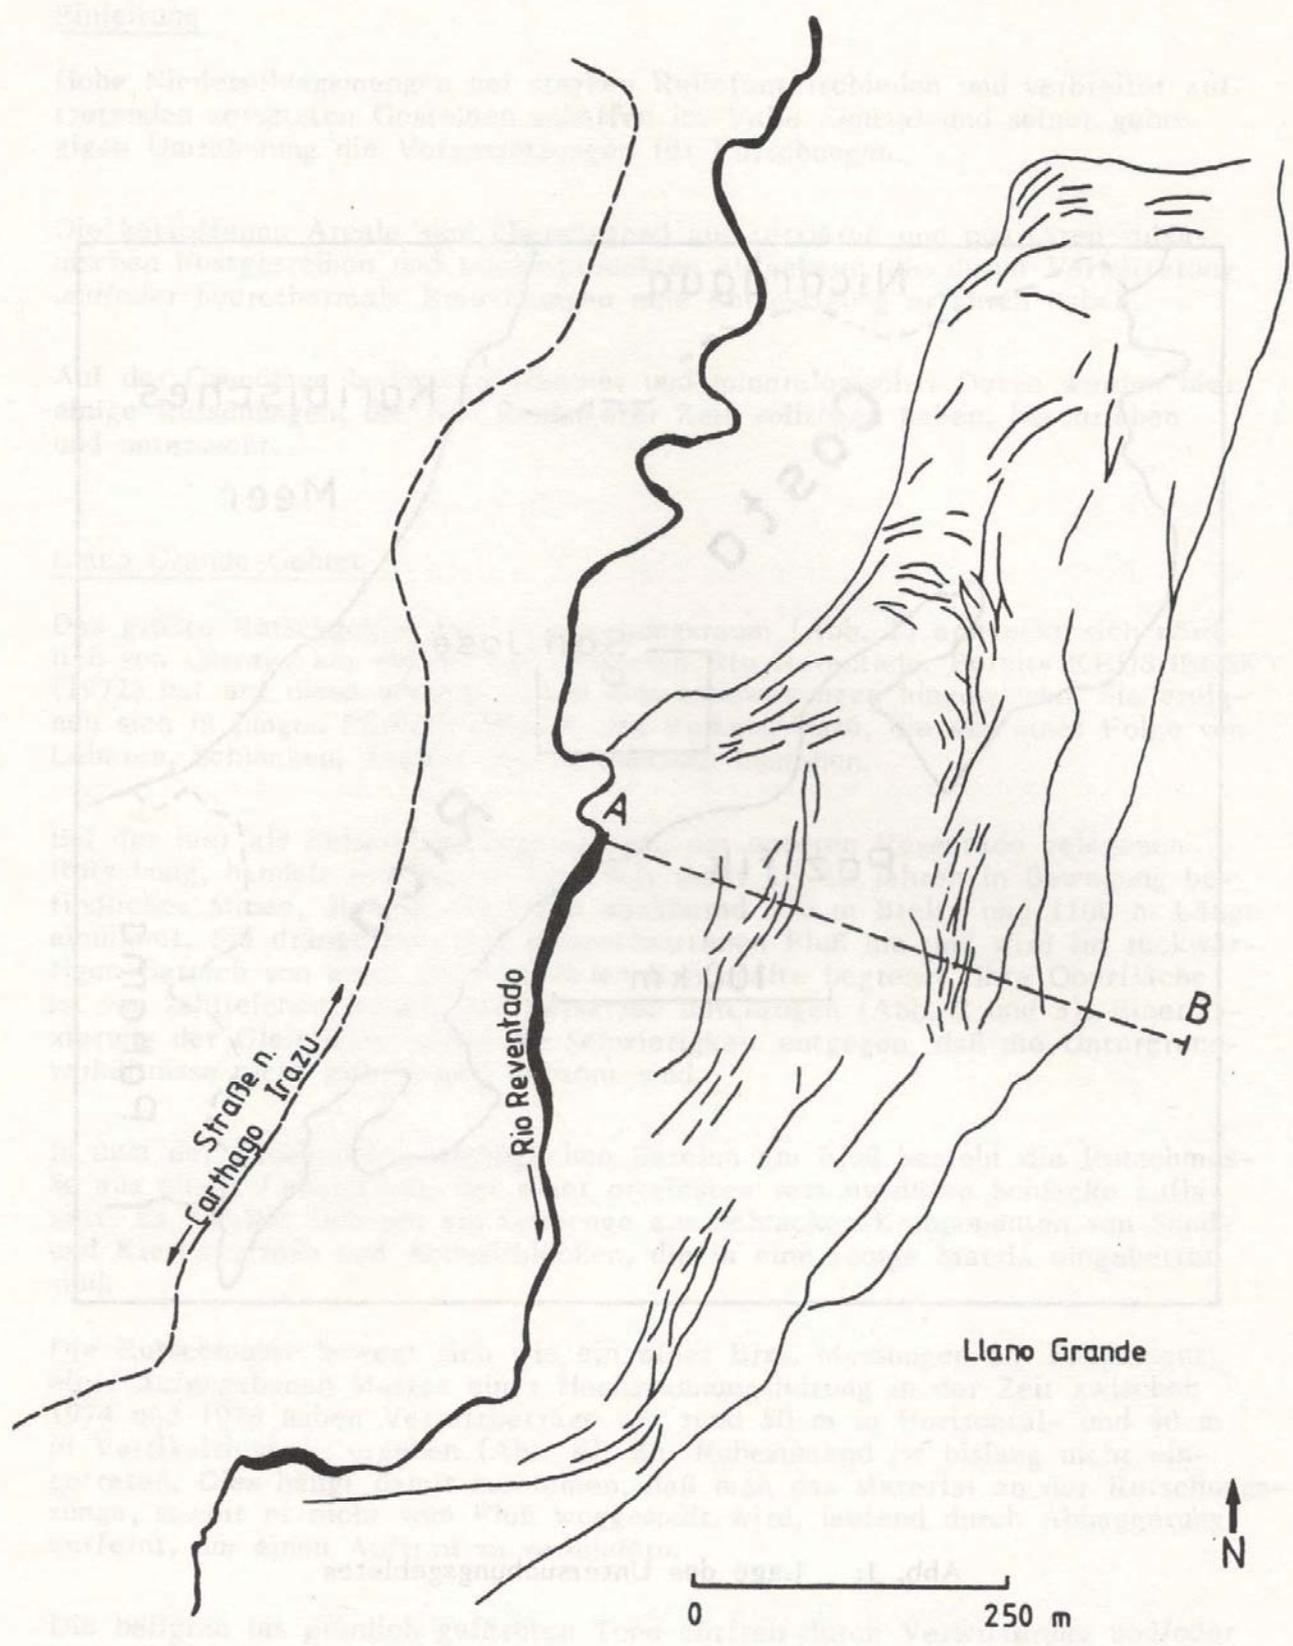
Bei der hier als Beispiel herangezogenen, am unteren Reventado gelegenen Rutschung, handelt es sich um eine seit mehr als 10 Jahren in Bewegung befindlichen Masse, die ein Areal von annähernd 550 m Breite und 1100 m Länge einnimmt. Sie drängt zum tief eingeschnittenen Fluß hin und wird im rückwärtigen Bereich von einer durchgehenden Randspalte begrenzt. Ihre Oberfläche ist von zahlreichen Rissen und Versätzen durchzogen (Abb. 2 und 3). Einer Fixierung der Gleitfläche steht die Schwierigkeit entgegen, daß die Untergrundverhältnisse nicht hinreichend bekannt sind.

Abb. 2: Umgrenzung, Risse und Versätze der Llano Grande Rutschung nach Luftaufnahmen

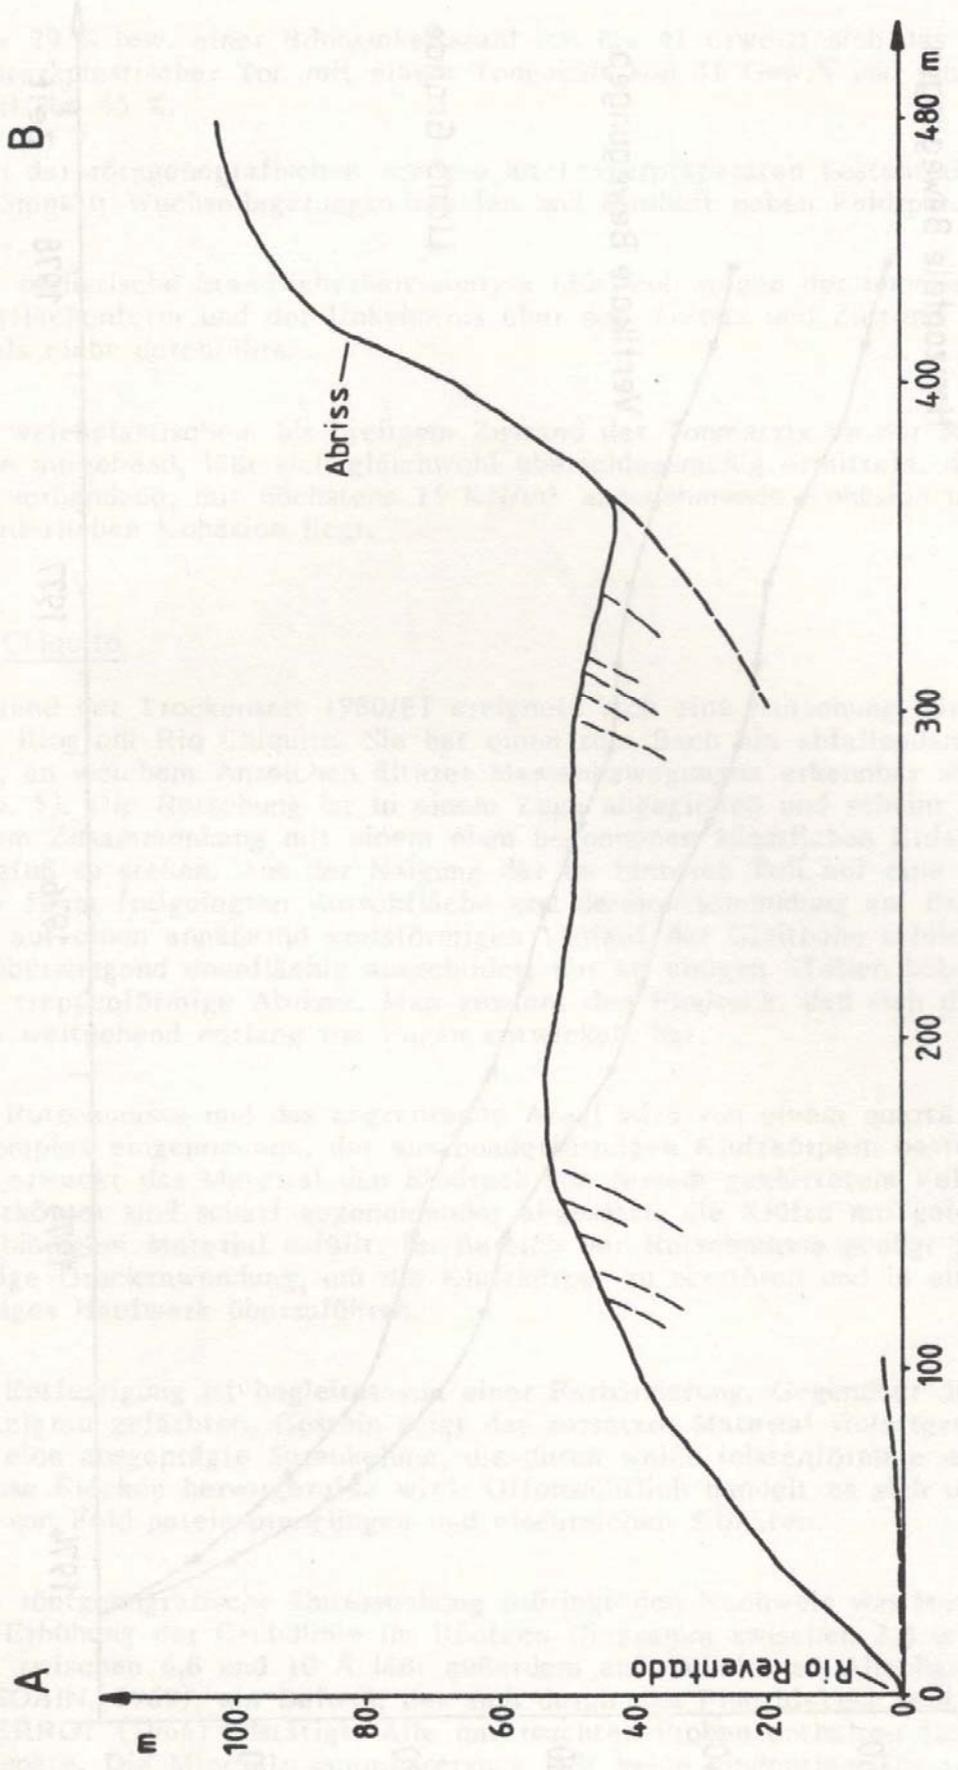
In dem der Beobachtung zugänglichen Bereich am Fluß besteht die Rutschmasse aus einem Laharstrom, der einer ortsfesten verschweißten Schlacke auflagert. Es handelt sich um ein Gemenge aus Schlacken-Komponenten von Sand- und Kies Korngröße und Andesitblöcken, die in eine tonige Matrix eingebettet sind.

Abb. 3: Querschnitt der Llanos Grande Rutschung im Bereich des Mittel-  
teils (vgl. Abb. 2)

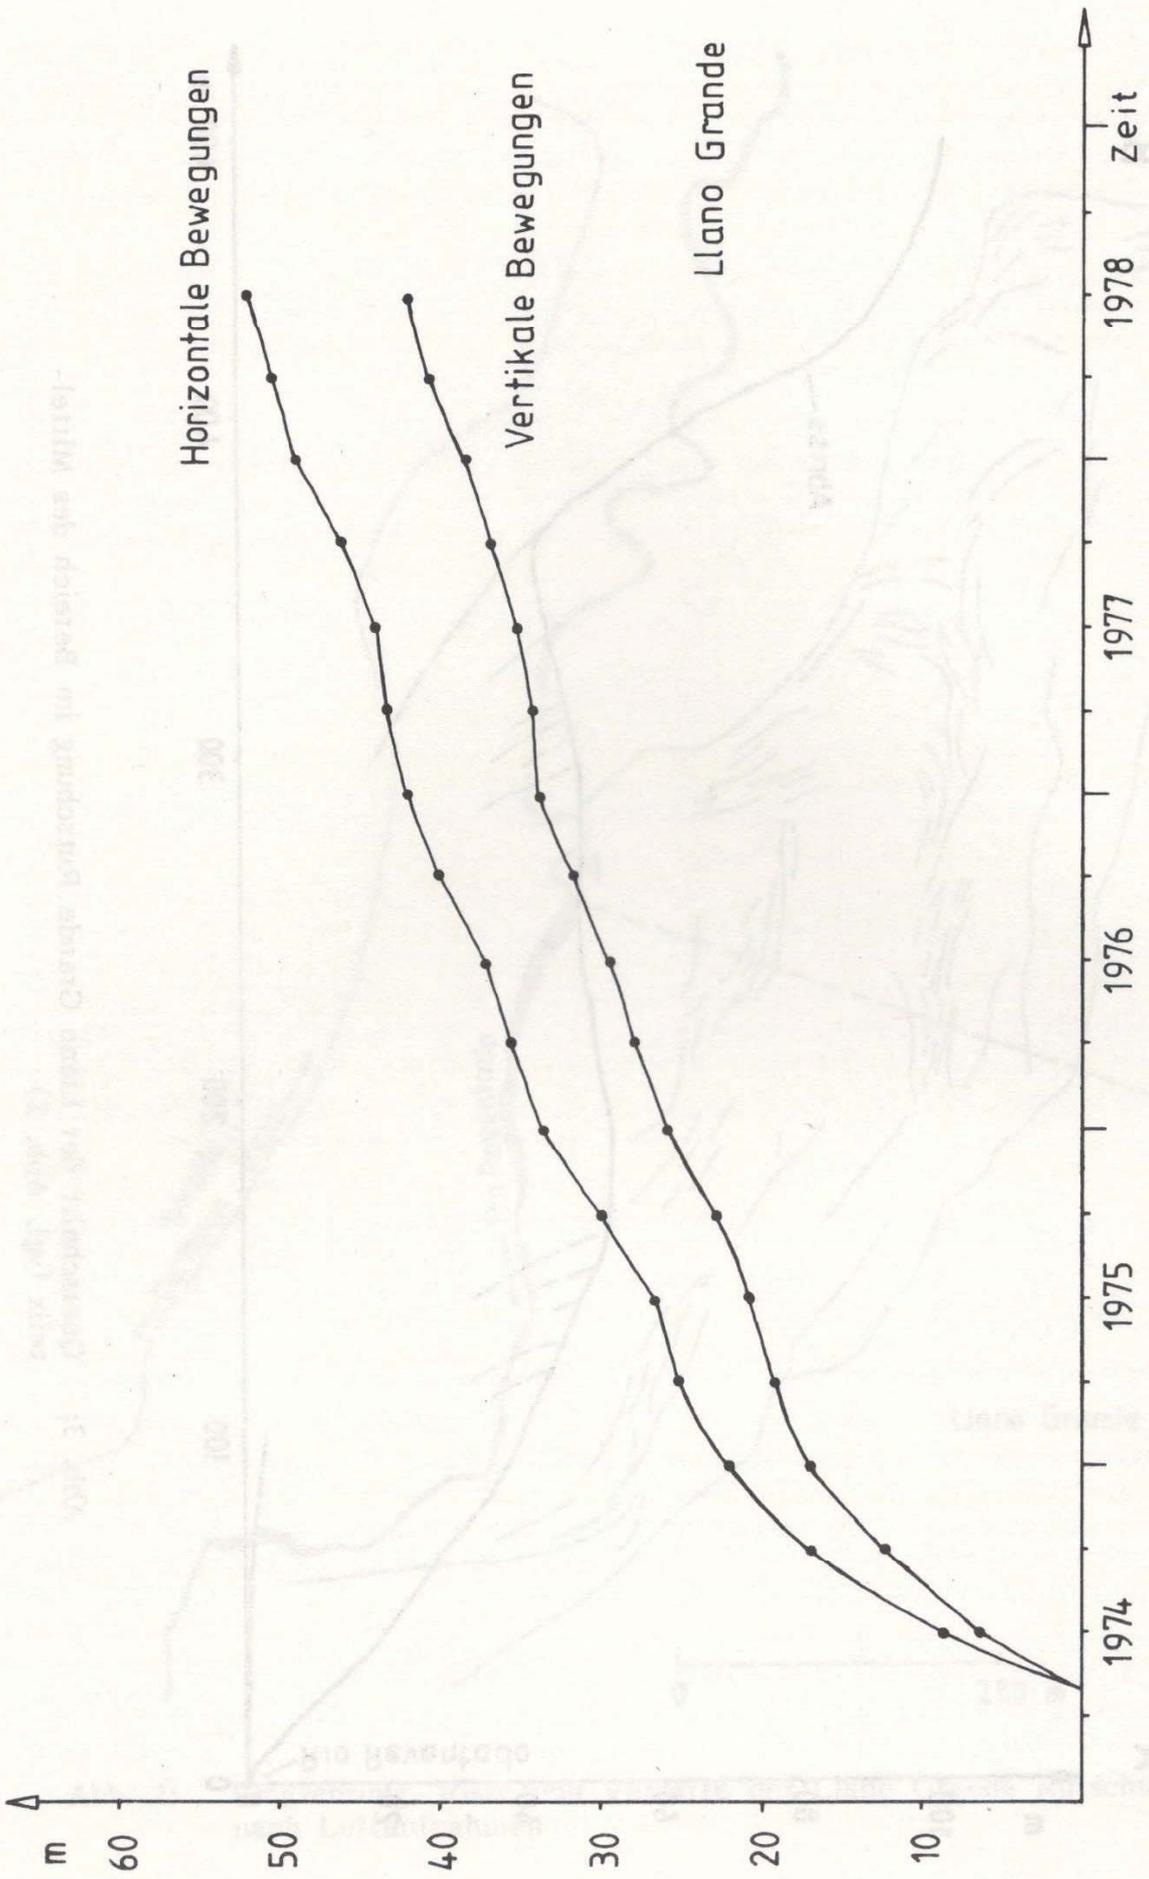
Die Rutschmasse bewegt sich wie ein zäher Brei. Messungen am Fundament eines aufgegebenen Mastes einer Hochspannungsleitung in der Zeit zwischen 1974 und 1978 haben Versatzbeträge von rund 50 m in Horizontal- und 40 m in Vertikalrichtung ergeben (Abb. 4). Ein Ruhezustand ist bislang nicht eingetreten. Dies hängt damit zusammen, daß man das Material an der Rutschungszunge, soweit es nicht vom Fluß weggespült wird, laufend durch Abbaggerung entfernt, um einen Aufstau zu verhindern.

Abb. 4: Bewegungen der Llanos Grandes Rutschung seit 1974

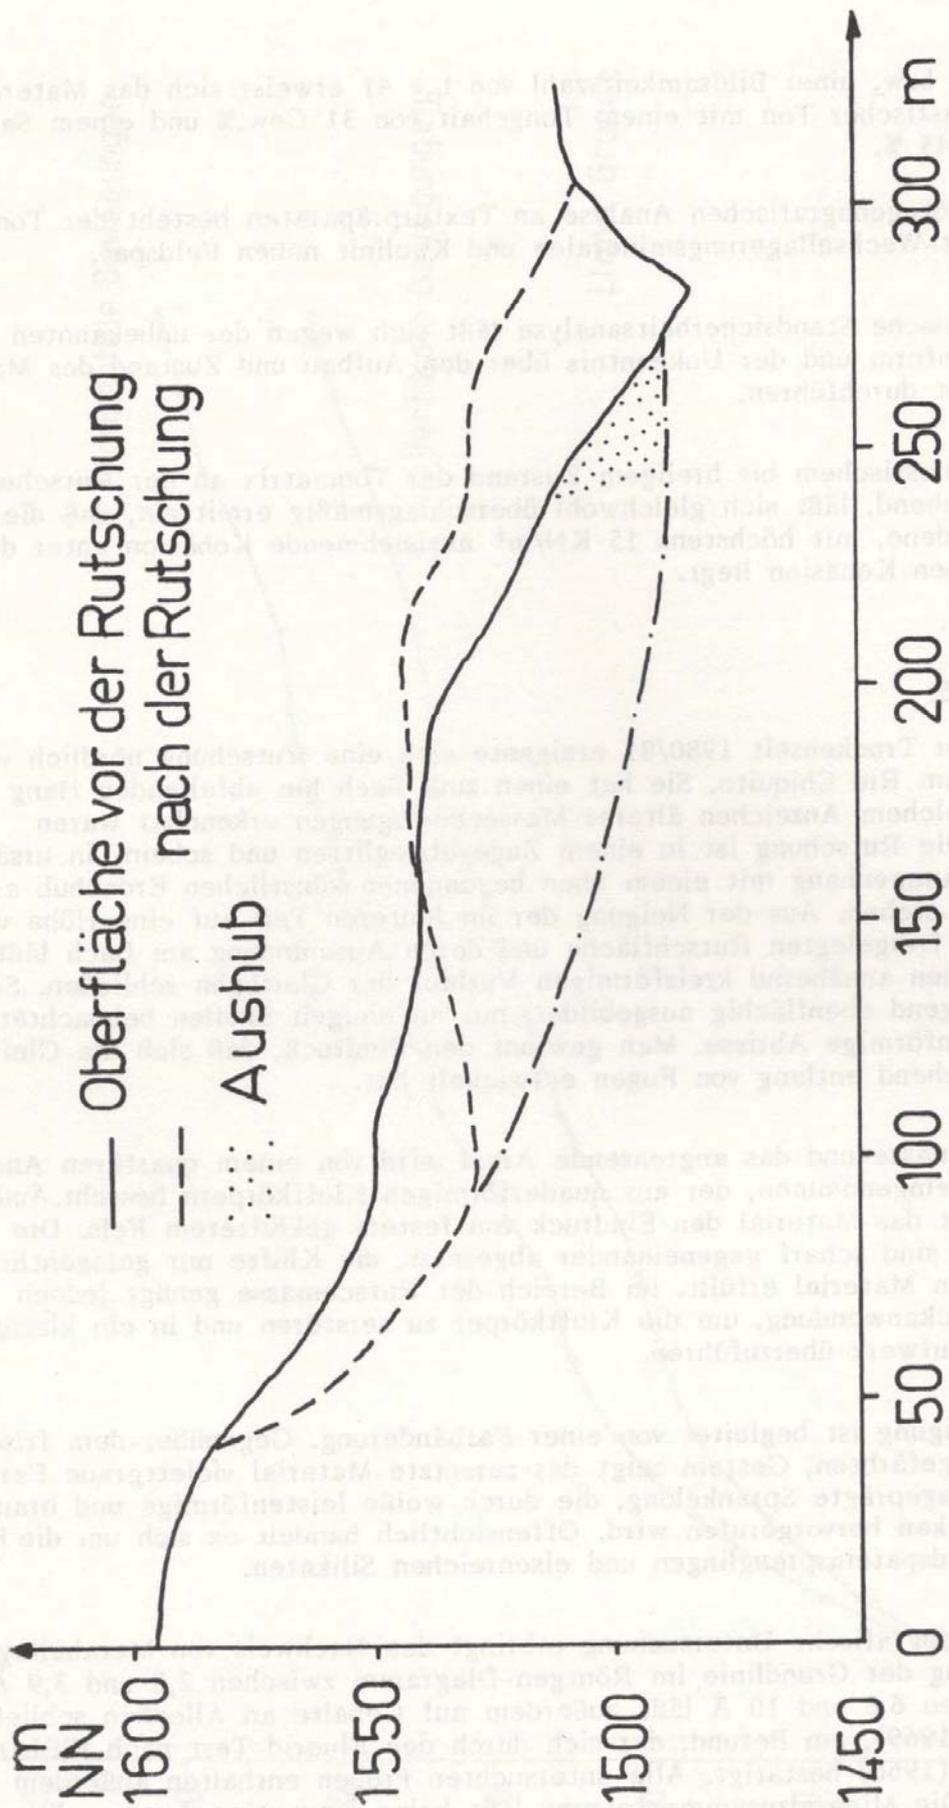
Während der Trockenzeit 1980/81 ereignete sich eine Rutschung nördlich von Tres Rios am Rio Chiquito. Sie hat einen zum Bach hin abfallenden Hang erfaßt, an welchem Anzeichen älterer Massenbewegungen erkennbar waren (Abb. 5). Die Rutschung ist in einem Zuge abgeglitten und scheint in ursächlichem Zusammenhang mit einem eben begonnenen künstlichen Erdabhub am Hangfuß zu stehen. Aus der Neigung der im hinteren Teil auf eine Höhe von etwa 50 m freigelegten Rutschfläche und deren Ausmündung am Bach läßt sich auf einen annähernd kreisförmigen Verlauf der Gleitbahn schließen. Sie ist überwiegend ebenflächig ausgebildet; nur an einigen Stellen beobachtet man treppenförmige Abrisse. Man gewinnt den Eindruck, daß sich die Gleitbahn weitgehend entlang von Fugen entwickelt hat.

Abb. 5: Schnitt durch die Rio Chiquito Rutschung

Man wird also davon ausgehen dürfen, daß zum Zeitpunkt der Rio Chiquito-Rutschung bereits eine Gleitfläche vorhanden war und damit wohl ein Zustand der Restfestigkeit vorgelegen hat.

Durch eine überschlägige Rückrechnung mit einem Gleitkreis, der durch die freiliegende Fläche und die Ausmündung am Bach näherungsweise fixiert ist, ergibt sich eine ausreichende Standsicherheit schon bei niedrigeren Scherparameterwerten als den versuchsmäßig ermittelten. Allerdings wird man zu berücksichtigen haben, daß die Wassergehalte bzw. Zustandsformen der Versuchsproben nicht jenen entsprechen, die beim Rutschungsereignis vorgelegen haben. Seinerzeitige Untersuchungen an einer Reihe von Proben ergaben einen weichen bis breiigen Zustand zumindest für einige Bereiche. Bei der herrschenden Trockenzeit wird man die mit einer lokalen Kluftgrundwasserzufuhr in Verbindung mit der Einsickerung von Wasser durch intensive Bewässerung des landwirtschaftlich genutzten Areals erklären müssen.

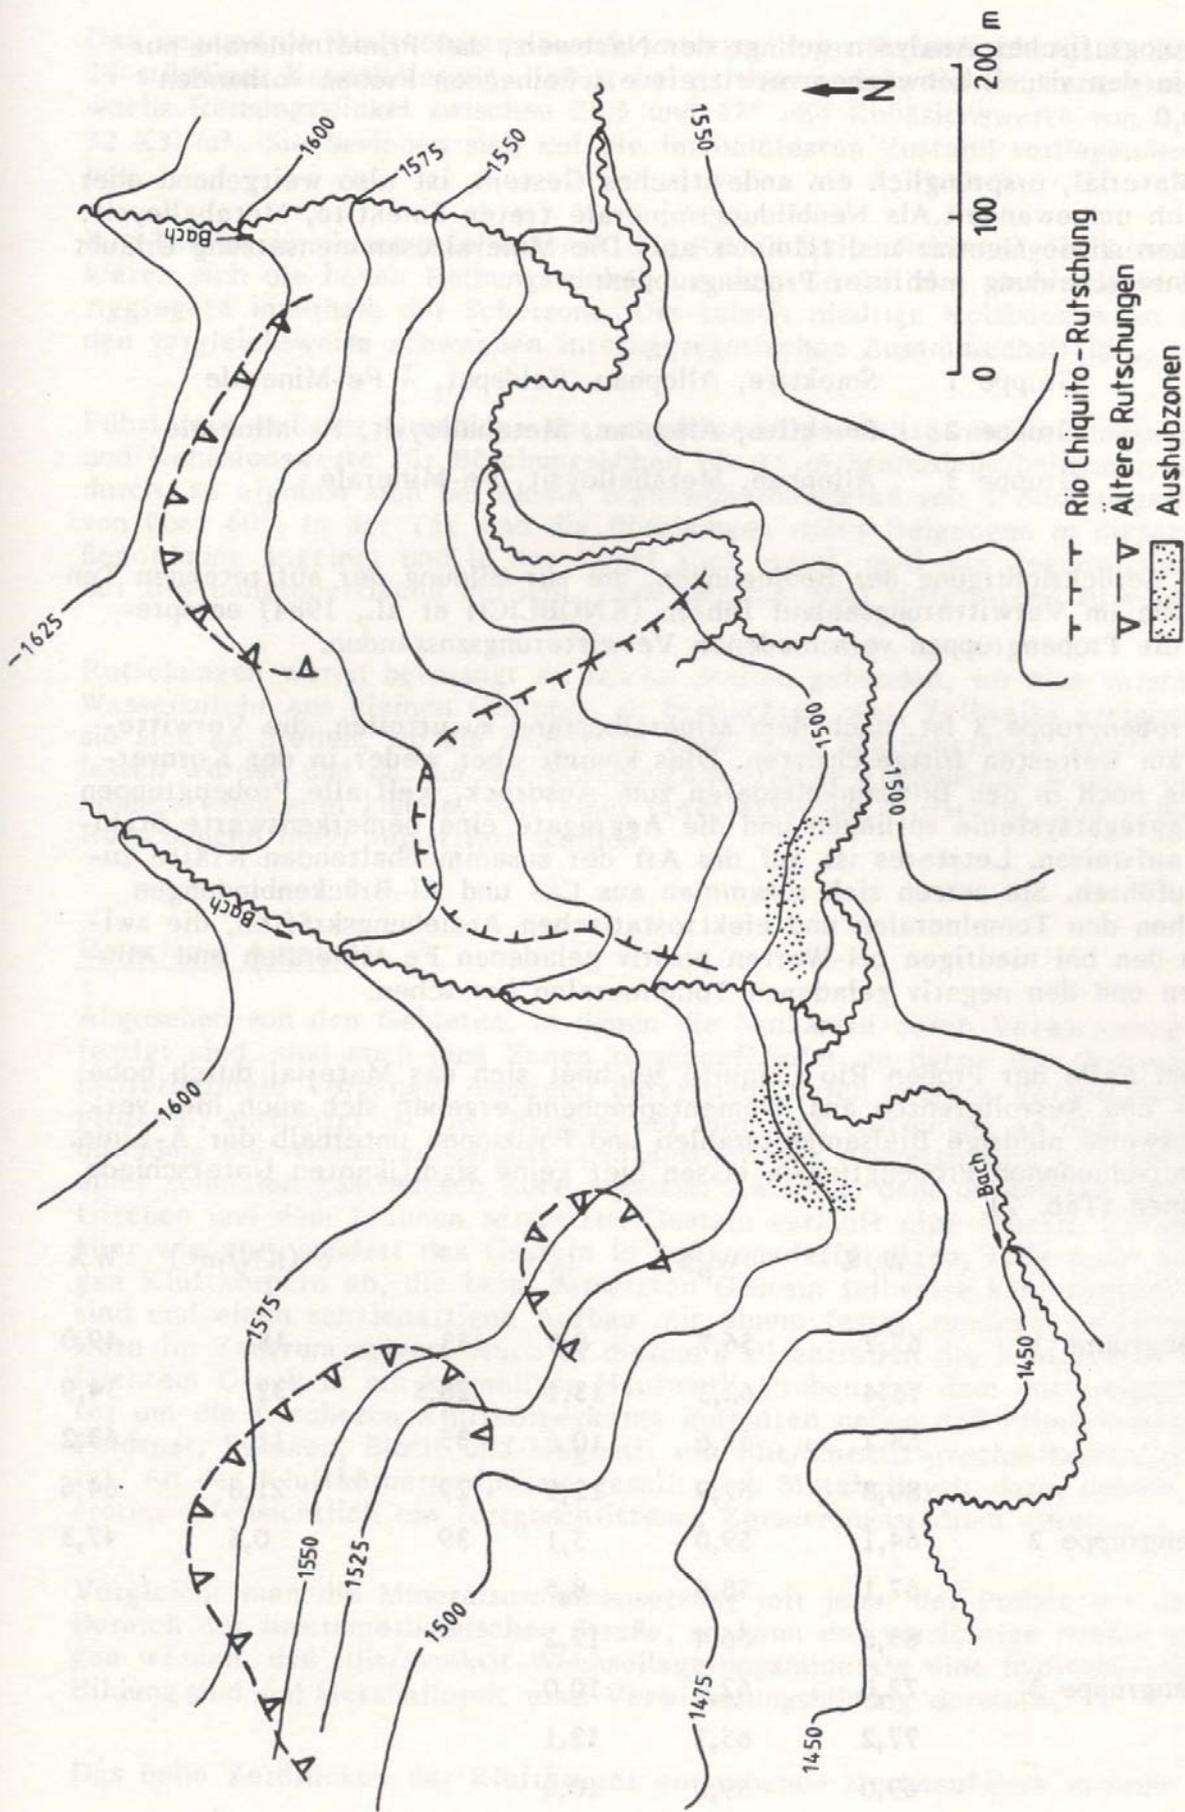
Die Geländebeschaffenheit vor der Rutschung läßt vermuten, daß das betreffende Gebiet bereits zu einem früheren Zeitpunkt von Bewegungen betroffen war. Auf Rutschungen hinweisende ähnliche Geländeformen in der Nachbarschaft unterstützen diese Vermutung (Abb. 6).

Abb. 6: Areal der Rio Chiquito Rutschung nach Luftaufnahmen und Geländebeobachtungen

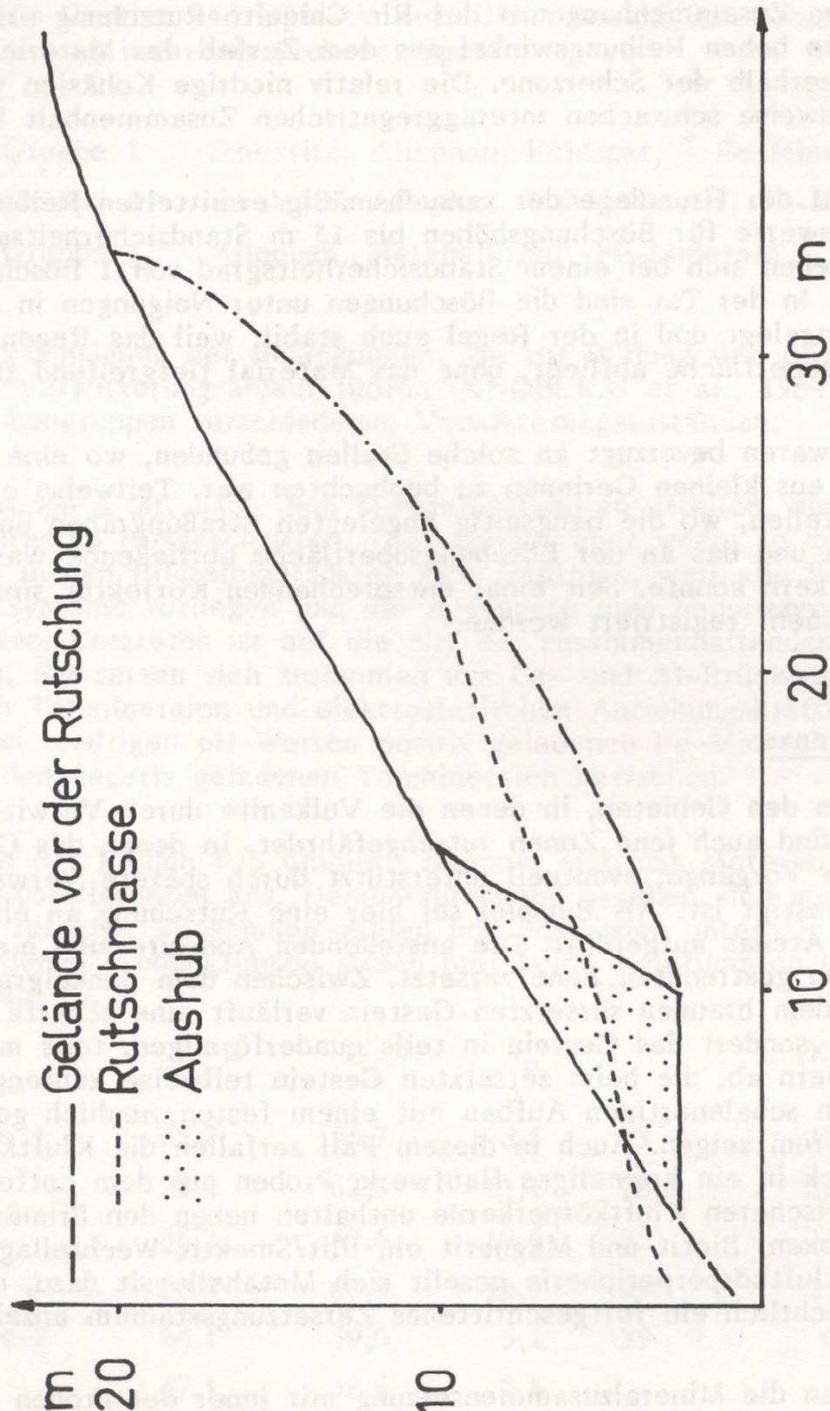
Abb. 7: Rutschung bei Atenas

Die Rutschung erfolgte an einem etwa 20 m hohen, mit 27° geneigten Hang, der im Zuge einer Straßenbaumaßnahme auf eine Höhe von ungefähr 8 m unter einem Winkel von 60° abgeböschert worden war. Die Gleitfuge mündet am Böschungsfuß aus. Sie verläuft entlang von Klüften, ist also treppenartig ausgebildet, schneidet teilweise aber auch durch die Klüftkörper und zeigt eine insgesamt schwache Krümmung (Abb. 7).

Repräsentative Scherversuche des zersetzten Gesteins liegen nicht vor. Aggregatgefüge und Bildsamkeitsdaten lassen es jedoch zulässig erscheinen, daß der Reibungswinkel des Materials mit einem relativ hohen Betrag angesetzt wird. In Anlehnung an die vergleichbaren Gesteine aus den Bereichen Rio Chiquito und Interamerikanische Straße dürfte er bei mindestens 24° liegen. Legt man diesen Betrag einer überschlägigen Standsicherheitsanalyse zugrunde, so erhält man eine erforderliche Kohäsion in der Größenordnung von 20 bis 30 KN/m<sup>2</sup>, die von den Vergleichsproben nur teilweise erreicht wird.

Man wird also davon ausgehen können, daß am vorliegenden Hang nach Anlage der Böschung schon eine geringe Veränderung des Wassergehaltes zu einer Instabilität geführt hat. Dementsprechend ist die Rutschung auch zu Beginn einer Regenzeit erfolgt.
